# L'APPORT DE L'IMAGERIE PLÉIADES À LA CARTOGRAPHIE DES ENJEUX ET DE LEUR VULNÉRABILITÉ FACE AUX CRUES TORRENTIELLES : LA VILLE D'AREQUIPA, PÉROU

Susanne Ettinger<sup>1</sup>, Marie Zeghdoudi<sup>1</sup>, Nélida Manrique Llerena<sup>1</sup>,  
Anne-Françoise Yao-Lafourcade<sup>2</sup>, Jean-Claude Thouret<sup>1</sup>

1: PRES Clermont, Université Blaise Pascal, Laboratoire Magmas et Volcans (LMV), CNRS UMR6524 et IRD R163, Clermont-Ferrand, France, s.ettinger@opgc.univ-bpclermont.fr

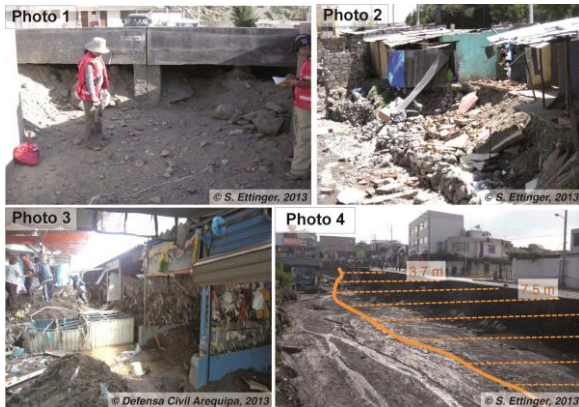
**Figure 3 :** Photos de terrain : (1) Ouverture de pont obstruée dans le quartier Mariano Bustamante ; (2) Bâtiments endommagés Av. Venezuela-J. Ibañez ; (3) Résidus de l'inondation Marché Palomar ; (4) Erosion de berge gauche en aval du Centre Commercial La Negrita.

Pour l'étape 1 à 3, des observations de terrain, en particulier des photographies obliques, et Google Street View permettent la vérification de la cartographie sur l'image satellite (fig. 3). Afin d'optimiser l'identification d'objets lors de la cartographie manuelle, différentes options de visualisation (ordre des bandes et étirement) ont été employées.

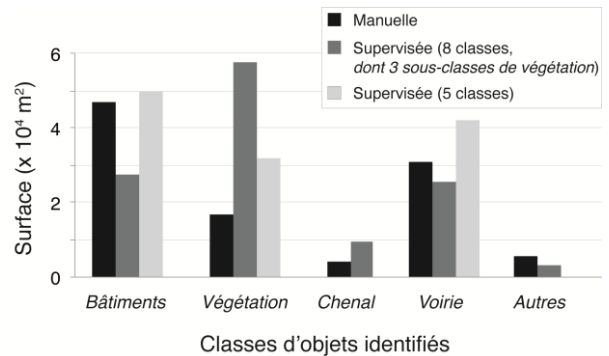
**Figure 6 :** Comparatif des surfaces identifiées par classe d'objets selon la technique employée (manuelle, supervisée 8 classes ou 5 classes) à l'exemple du segment type (localisation voir fig. 2).

Pour certaines classes, la classification supervisée à 8 classes améliore, notamment pour la végétation et la voirie, l'exactitude de la cartographie (fig. 6).

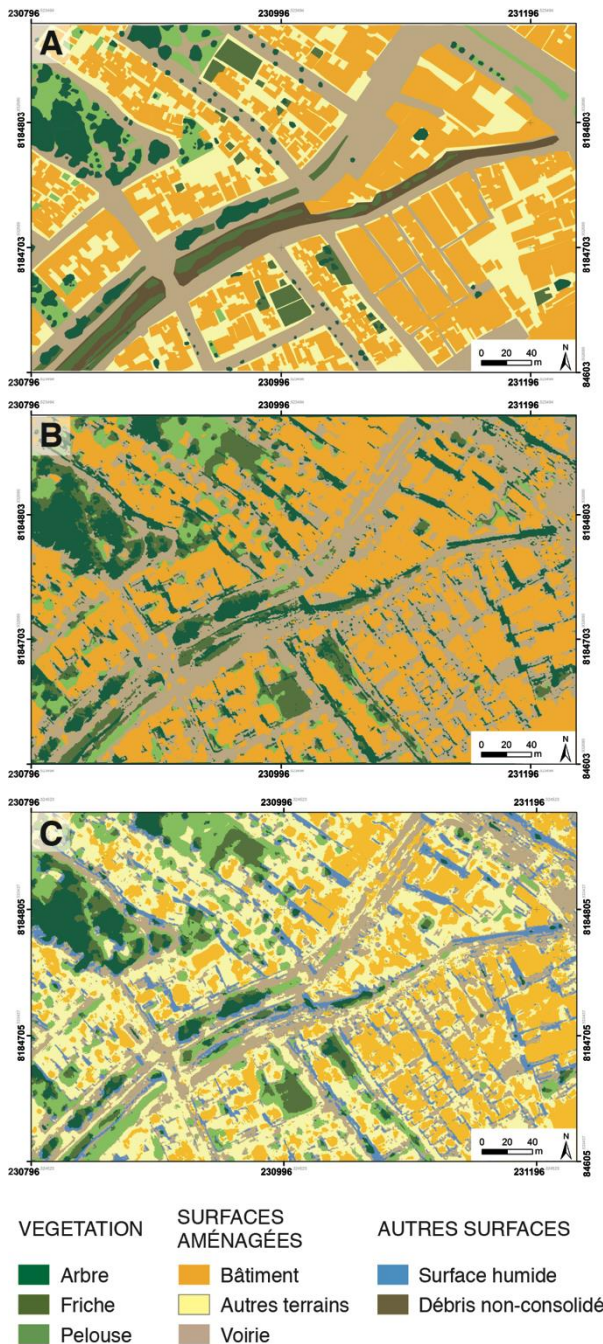
**Figure 7 :** Comparaison des cartographies d'un même paysage urbain avec deux techniques différentes : (A) classification manuelle sous SIG à 5 classes ; (B) et (C) classifications supervisées semi-automatique réalisées sous Monteverti et post-traitées sous SIG : à 5 classes (B) et à 8 classes (C).

L'utilisation d'une image HRS multi-spectrale pour la cartographie de la végétation s'avère indispensable (fig. 7 et 8) : différents types de végétation deviennent ainsi identifiables (arbre, friche, pelouse) grâce à leur réponse spectrale caractéristique. C'est d'ailleurs sur cette classe que le rendement de la classification supervisée à 8 classes a été le meilleur. Dans la cartographie manuelle (fig. 7A), la surface des différents types de végétation est généralement sous-estimée à cause des difficultés techniques de reconnaissance des bords d'objets. La distinction des types lors de la digitalisation sous SIG reste délicate et ceci malgré la haute résolution de l'image. Quant à la classification supervisée à 5 classes (fig. 7B), la surface du type « arbre » est surestimée car les zones sombres ou les terrains humides faussent le résultat.

Augmenter le nombre de zones d'entraînement par classe avec une variété élevée de classes (plus de 5) introduit une interprétation parfois erronée du résultat (fig. 7). Par exemple, les murs de contention ne sont pas reconnus correctement car leur réponse spectrale, issue du matériau utilisé pour leur construction, est trop similaire à celle d'autres éléments du chenal (débris non-consolidés) ou du milieu urbain (voirie, parking, etc.).

La complexité des constructions à Arequipa, en particulier dans les quartiers densément construits où des bâtiments s'emboîtent, sont mitoyens sur plusieurs côtés, dont les toits se chevauchent, etc., pose un défi lors du choix des zones d'entraînement. En fonction du nombre de classes, la surface habitée peut se trouver considérablement sous-estimée (fig. 7C). Elle a tendance à diminuer au profit de la classe « autres terrains » (parking, terrains de sport, etc. ; fig. 7B et C). Dans ce cas précis, le résultat obtenu avec 5 classes (B) est préférable à celui obtenu avec 8 classes (C).
