Apport des données Pléiades Neo pour la détection des dommages au bâti :

Comparaison avec des données Pléiades-HR sur le séisme au Maroc de septembre 2023

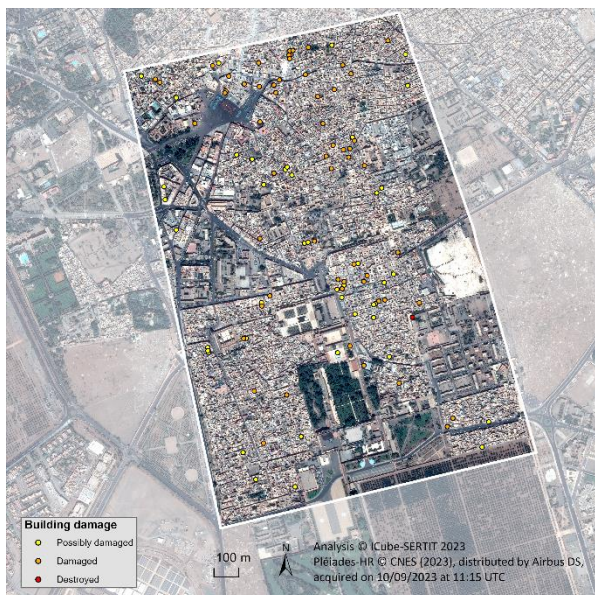
Figure 3 : Analyse des dégâts sur Marrakech à partir de l'image Pléiades-HR1B acquise le 10.09.2023

La première évaluation des dommages au bâti sur la zone de Marrakech avec Pléiades-HR a conduit au résultat présenté en Figure 3.

L'analyse de l'image Pléiades-HR1B sur le secteur de Marrakech a mis en évidence 103 structures endommagées ou possiblement endommagées, selon la classification suivante :

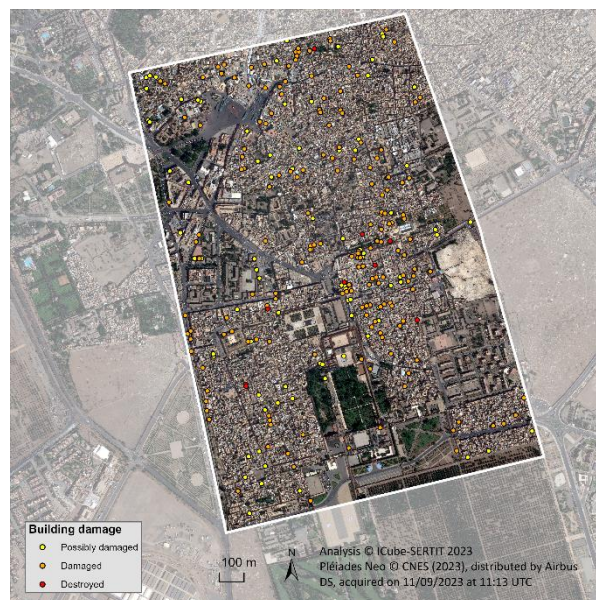
Figure 4 : Analyse des dégâts sur Marrakech à partir de l'image Pléiades Neo-4 acquise le 11.09.2023

L'évaluation des dommages sur la zone de Marrakech avec Pléiades Neo-3 a amené au résultat illustré en Figure 4.

Cette analyse a mis en évidence 270 structures endommagées ou possiblement endommagées, selon la classification suivante :

Ainsi, sur le secteur de Marrakech, zone urbaine dense aux dommages éparses, l'image Pléiades Neo permet clairement, d'une part de détecter davantage de bâtiments endommagés (+179) et d'autre part d'affiner l'interprétation sur la présence ou non de dommages (12 objets) et sur le niveau de dommages (24% des objets) (Tableau 8).

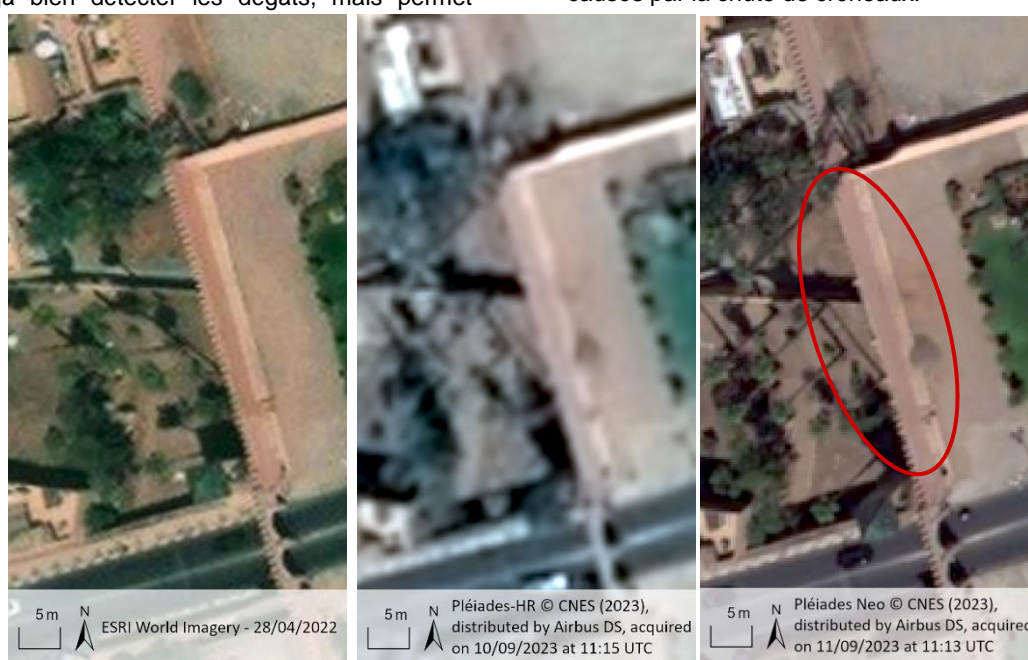
Figure 5 : Segment de remparts de la médina de Marrakech endommagé

L'apport des données Pléiades Neo pour la détection des dommages en milieu urbain sur des objets de petite taille est parfaitement illustré par l'exemple présenté en Figure 5. L'image Pléiades-HR (au centre) ne permet pas d'identifier les remparts de la médina de Marrakech comme tels, et encore moins de détecter les créneaux les composant. Sur l'image Pléiades Neo (à droite), il est non seulement possible de détecter et individualiser les créneaux des remparts, mais aussi d'observer les segments de remparts endommagés et les débris au sol causés par la chute de créneaux.

D'autres part, Pléiades Neo est capable de détecter des éléments du paysage urbain de taille réduite, comme les créneaux des remparts et les dégâts associés. Cela laisse imaginer la possibilité de déceler des dommages sur d'autres objets ou infrastructures de taille équivalente, au contraire de Pléiades-HR.

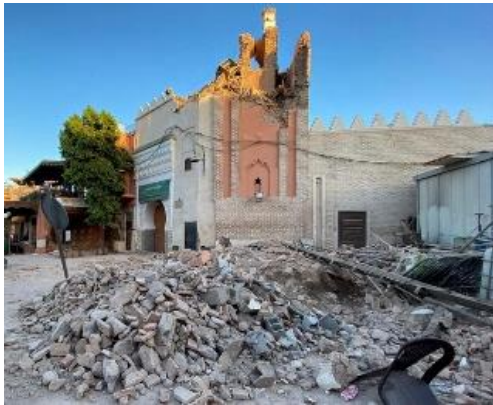
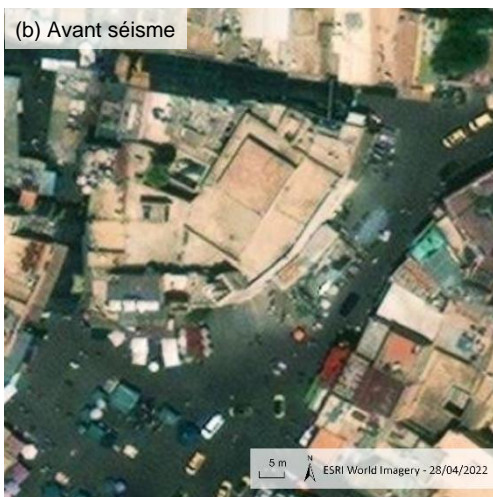
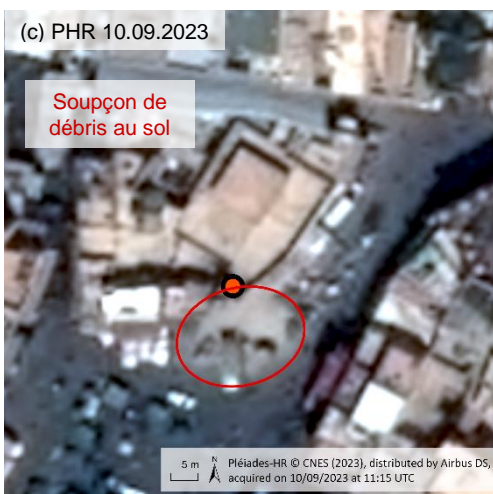
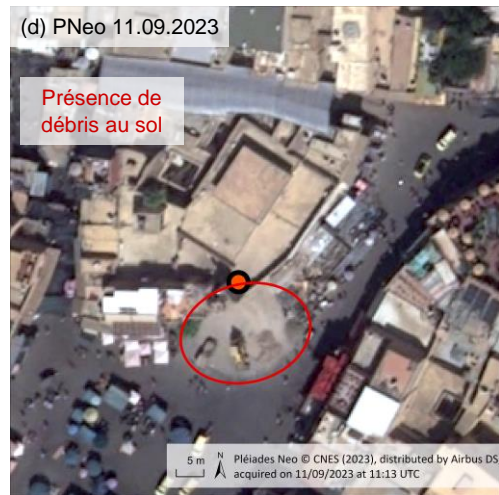
Figure 6 (a, b, c, d) : Illustration de l'effondrement du minaret de la Mosquée Kharbouch sur la place Jemaa el-Fna à Marrakech

L'exemple suivant illustre l'effondrement du minaret de la Mosquée Kharbouch sur la place Jemaa el-Fna de Marrakech (Figure 6). Si les dommages sur le minaret et les débris au sol liés à son effondrement ne sont pas clairement identifiables sur l'image Pléiades-HR (Figure 6c), ils sont déjà plus nettement observables sur l'image Pléiades Neo (Figure 6d). Il faut cependant reconnaître l'utilité des médias en complément des données d'observation de la Terre pour la reconnaissance de ce dommage précis (Figure 6a).

Soupçon de débris au sol

Présence de débris au sol

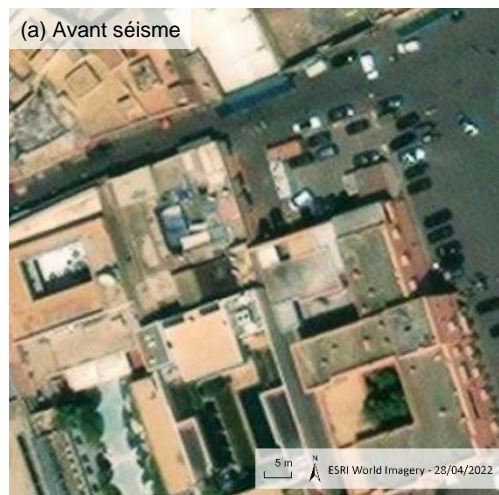
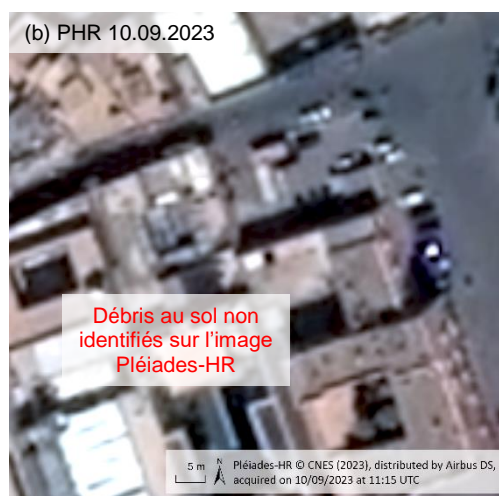
Figure 7 (a, b, c) : Illustration de bâtiments "Possibly damaged" dans le secteur de Marrakech

La sous-détection de bâtiments sur l'image Pléiades-HR est illustrée par la Figure 7. En effet, les bâtiments sont analysés comme étant possiblement affectés « Possibly damaged » sur l'image Pléiades Neo (Figure 7c) et n'avaient pas été détectés comme endommagés sur l'image Pléiades-HR (Figure 7b).

Débris au sol non identifiés sur l'image Pléiades-HR

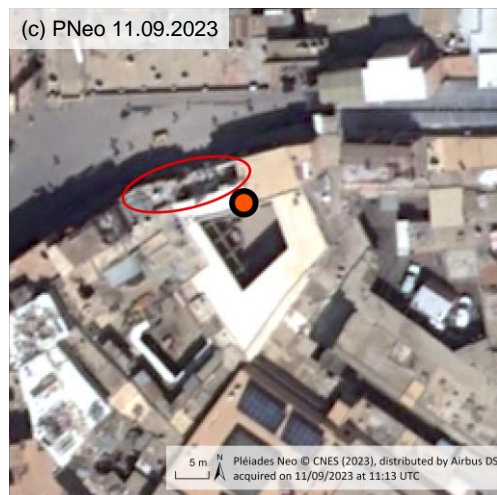
Figure 8 (a, b, c) : Illustration d'un bâtiment "Damaged" dans le secteur de Marrakech

Un exemple de bâtiment analysé comme étant endommagé « Damaged » sur l'image Pléiades Neo (Figure 8c) et qui avait bien été détecté comme endommagé sur l'image PHR (Figure 8b), est présenté en Figure 8.

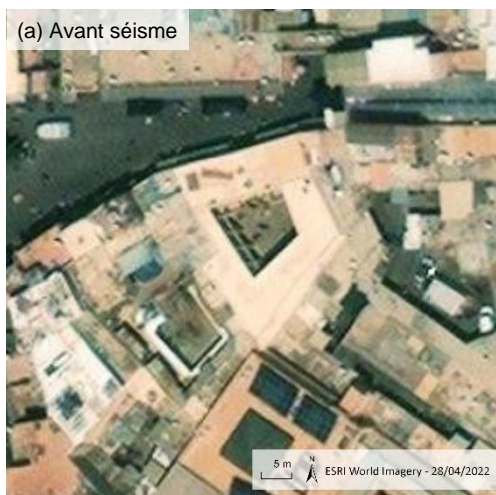
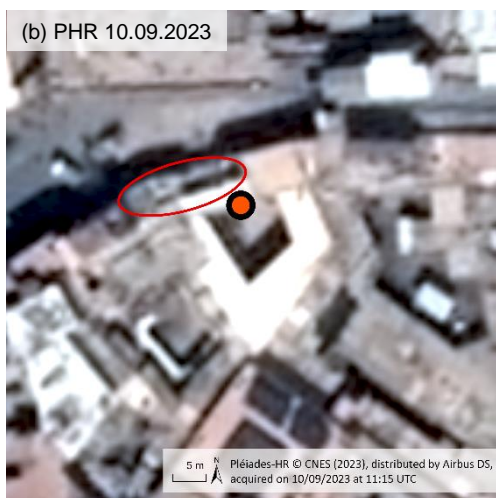
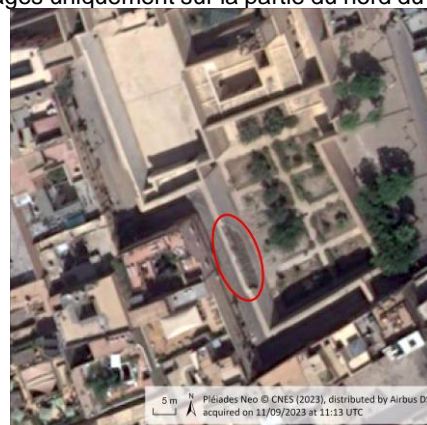
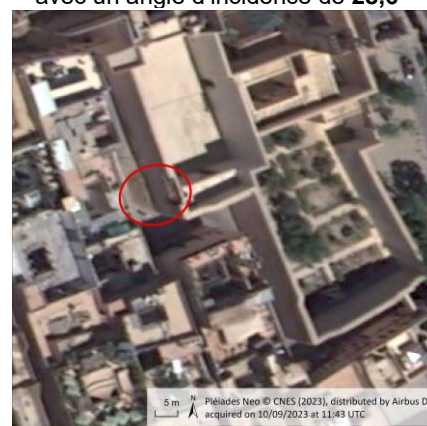
Figure 9 (a, b) : Illustration de l'influence de l'angle dans l'identification des dommages

L'angle d'acquisition des images influe beaucoup dans la capacité de détection des dégâts (Figure 9). En effet, sur l'image Pléiades Neo-3 acquise le 11/09/2023 avec un angle d'incidence de $28,56^\circ$ (Figure 9a), il est possible de détecter des dommages uniquement sur la partie du sud du rempart. A l'inverse, sur l'image Pléiades Neo-4 acquise le 10/09/2023 avec un angle d'incidence de $43,43^\circ$ (Figure 9b), il est possible de détecter des dommages uniquement sur la partie du nord du rempart.

(a) Image Pléiades Neo-3 acquise le 11.09.2023 avec un angle d'incidence de $28,6^\circ$

(b) Image Pléiades Neo-4 acquise le 10.09.2023 avec un angle d'incidence de $43,43^\circ$

Il est à noter qu'une image Pléiades Neo-4 acquise le 10 septembre 2023 sur Marrakech a été mise à disposition par Airbus DS. Toutefois, du fait d'un angle d'incidence trop important (43.43°), cette donnée n'a pas pu être considérée pleinement dans cette étude et a tout de même été analysée pour illustrer l'influence de l'angle d'observation sur l'interprétation de l'image et l'identification des dégâts. Quelques captures (section 3.4 Influence de l'angle) illustrent ces effets.

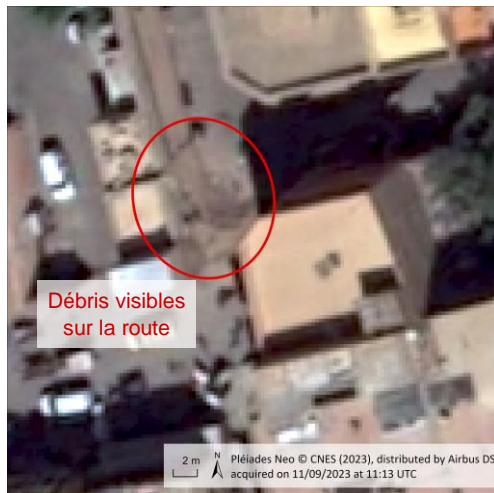
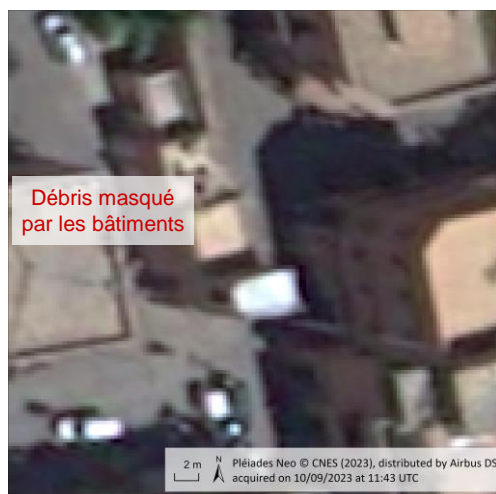
Figure 10 (a, b) : Illustration de l'influence de l'angle dans l'identification des dommages : angle trop fort entraînant la non détection des dégâts

Certes un angle important peut permettre dans certains cas de détecter des dommages ou des indices sur des façades de bâtiment qui ne seraient pas visibles avec une observation plus proche du nadir. Toutefois, de forts angles empêchent de voir des débris dans les rues dissimulées par les bâtiments environnants, surtout quand elles sont étroites. Or la présence de débris est l'un des indices les plus importants pour détecter les dommages au bâti. C'est ce que démontre clairement la Figure 10 ci-après.

(a) Image Pléiades Neo-3 acquise le 11.09.2023 avec un angle d'incidence de **28,6°**

(b) Image Pléiades Neo-4 acquise le 10.09.2023 avec un angle d'incidence de **43,43°**
